# Una experiencia de patología de túneles: el caso de la III Cloaca Máxima

Sfriso, A.

SRK Consulting y Universidad de Buenos Aires

Resumen: Se presenta una descripción del colapso de la III Cloaca Máxima (1997) junto con el análisis de sus causas probables. Se extraen dos lecciones de la experiencia: no se debe construir un túnel de hormigón simple en suelos erosionables ni permitir que una obra subterránea opere sin inspección ni mantenimiento.

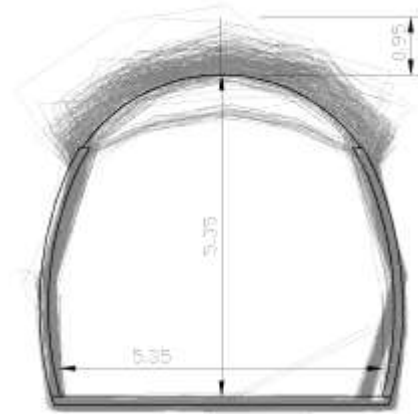
Como ejemplo, en la Fig. 3.1 puede apreciarse la sección transversal teórica de un túnel – excavado en un macizo rocoso – y una superposición de las secciones efectivamente obtenidas. Se observa que las sobre-excavaciones de la clave del túnel alcanzan casi un metro de espesor, mientras que las sobre-excavaciones de los hastiales son prácticamente nulas. En este túnel no estaba prevista la colocación de hormigón moldeado en clave; sólo la instalación de pernos y hormigón proyectado. Por lo tanto, esta sobre-excavación no se tradujo en un problema de patología de las estructuras. En casos similares, sin embargo, sobre-excavaciones de esta magnitud deben rellenarse con hormigón moldeado, con consecuencias obvias: el hormigonado de un metro de espesor o más produce deformación en los encofrados, generación de calor, fisuración del hormigón masivo – muy pobremente armado – y serios defectos de llenado en los puntos altos de la clave.

Todos estos defectos de construcción, originados en la pobre calidad de la excavación, redundan en problemas de patología de las estructuras que se hacen evidentes – a veces – años después que la obra entra en servicio.

Fig. 3.1. Ejemplo de sobre-excavación en un túnel en rocas.

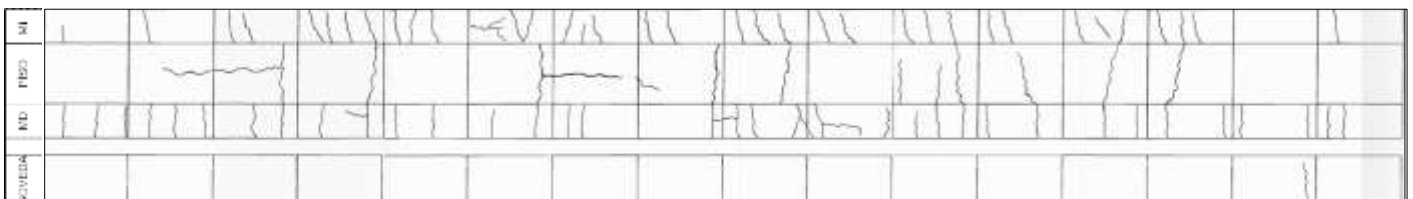
Como ejemplo complementario, en la Fig. 3.2 se aprecia el estado de fisuración del revestimiento secundario – bóveda, hastiales y solera para un túnel excavado en un macizo rocoso. Hay fisuras transversales asociadas a problemas de tecnología del hormigón, y fisuras longitudinales en solera, asociadas a subpresión. La bóveda, en arco de medio punto, resistió la presión de agua y casi no tiene fisuras. En la Fig. 3.3 se observa el ingreso de agua a través de orificios practicados en la solera del mismo túnel.

Fig. 3.2. Mapeo de fisuras en un tramo de un túnel excavado en un macizo rocoso. Fisuras transversales: tecnología del hormigón. Fisuras longitudinales en solera: subpresión. La bóveda prácticamente no tiene fisuras.

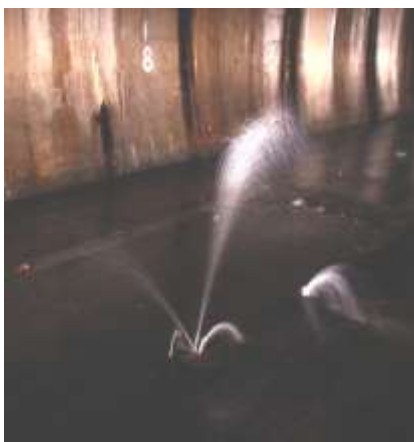
Fig. 3.3. Ingreso de agua a través de orificios practicados en la solera del túnel mapeado en la Fig. 3.2.

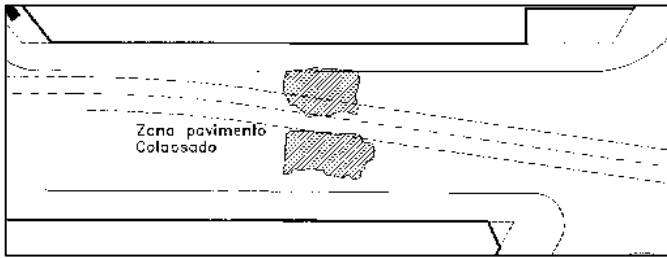
A fin de 1997, el túnel de la III Cloaca Máxima colapsó, produciendo el hundimiento del pavimento en coincidencia con la traza del conducto (Fig. 4.1 y 4.2).

Fig. 4.1. Hundimiento del pavimento de la Av. Del Barco Centenera por falla de la III Cloaca Máxima. Croquis.

En el sitio del colapso, estas obras de reparación incluyeron la remoción total de los suelos, la demolición del conducto, su reconstrucción integral y la restitución del relleno con suelos compactados.

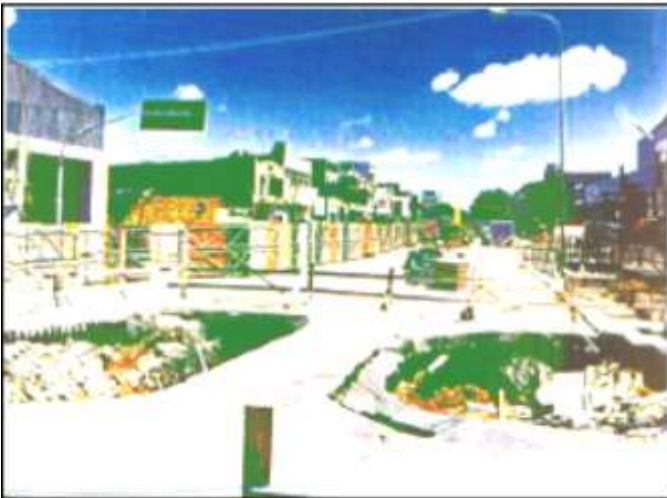
Fig. 4.2. Hundimiento del pavimento de la Av. Del Barco Centenera por falla de la III Cloaca Máxima. Vista.

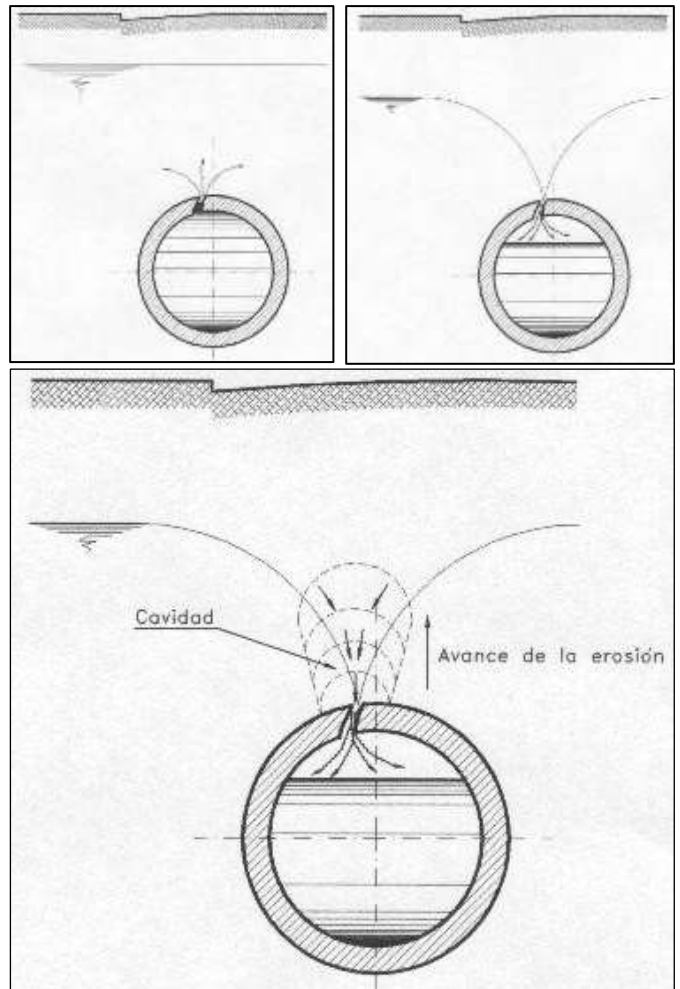
Estos hundimientos se produjeron como consecuencia de la erosión de suelo, arrastrado hacia el interior del túnel por las aguas freáticas que se infiltraban en el conducto a través de sus fisuras (Fig. 4.3).

Fig. 4.3. Croquis que muestran el proceso de erosión de suelos a través de las fisuras de la III Cloaca Máxima.

Este es un factor condicionante porque el cambio de régimen implica inversión en el sentido de flujo de agua a través de las fisuras. Este mecanismo es particularmente destructivo, puesto que acelera significativamente la erosión de los suelos, descalza la estructura del conducto precisamente en los sitios en los que está más fisurado, y por lo tanto aumenta el tamaño de las fisuras. Así, el fenómeno se alimenta a sí mismo.

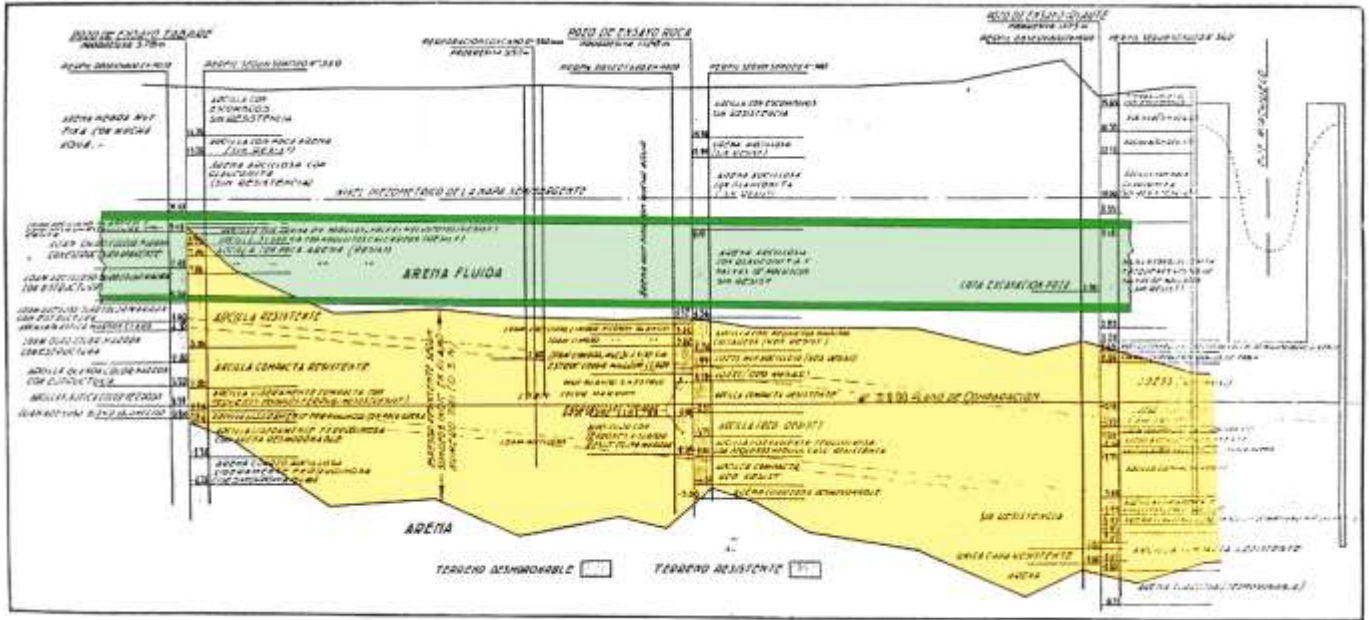
En la zona de falla, el conducto está apoyado en los limos compactos de la Formación Pampeano pero rodeado por arenas limosas sueltas saturadas que pertenecen a valle de inundación del Matanza – Riachuelo y que se caracterizan como Formación Postpampeano (Fig. 4.4). La transición del Pampeano al Postpampeano ocurrió pocos metros aguas arriba del sitio del colapso.

Este es un factor condicionante porque: i) el conducto está rodeado por suelo erosionable, de muy baja rigidez y muy pobre competencia mecánica; ii) su entorno es heterogéneo, con bóveda en terrenos blandos y solera en suelos duros; iii) las malas condiciones geotécnicas provocaron un cambio de procedimiento constructivo que impactó en el desempeño de la obra y que constituye otro factor condicionante por sí mismo.

Fig. 4.4. Croquis longitudinal de la III Cloaca Máxima que muestra el ambiente geológico-geotécnico. Se aprecia que el conducto estaba apoyado en suelos firmes del Pampeano pero rodeado por suelos blandos del Postpampeano.

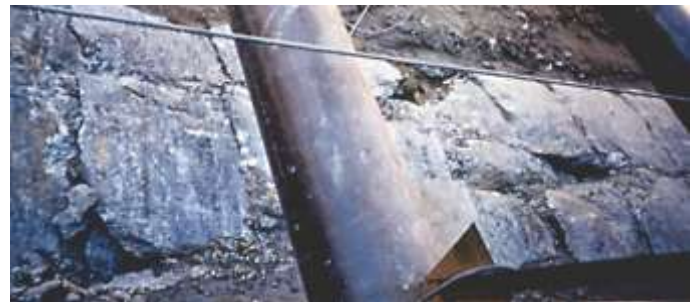
Este es un factor condicionante porque: i) la estructura es muy rígida e incapaz de adaptarse a cambios en su estado tensional; ii) la excavación en caverna, asociada al empleo de hormigón simple moldeado, implica la existencia de muchas juntas transversales defectuosas, ejecutadas en un ambiente desfavorable; iii) el hormigón moldeado se colocaba en dos o tres etapas, lo que provocó numerosas juntas frías horizontales.

En la Fig. 4.5 se ve una vista del extradós del conducto antes de su demolición. Se aprecian las juntas transversales – constructivas – y las grietas longitudinales producidas por el colapso estructural.

Fig. 4.5. Vista del extradós del conducto. Se aprecian las fracturas longitudinales y las juntas transversales.

Sin embargo, no puede soslayarse el efecto de la hincas de los pilotes sobre el desenlace de la situación. Los pilotes atravesaron los suelos blandos superficiales y penetraron algunos metros en los suelos compactos del Pampeano. Las vibraciones producidas por la hincas se propagaron por el Pampeano e incidieron en la base del conducto. Aunque es evidente que estas vibraciones no pudieron romper una estructura sana, es muy difícil establecer hasta qué punto pudieron abrir las fisuras preexistentes que este análisis sugiere que había y que se ven en la Fig. 4.5.
